Ihre Infrarotbilder.

Objektnummer: 531.260

Zankenhausener Straße 1
82299 Türkenfeld
Linsenmannhaus

Ihre Infrarotbilder mit Erläuterung

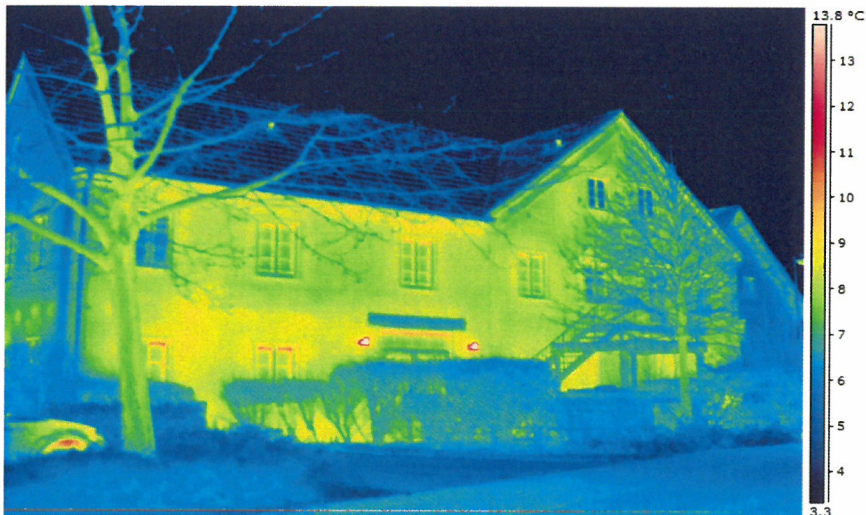
Bild 2

- durchschnittliches Temperaturbild an der Wand
- optimale Temperaturverteilung an den Fensterflächen
- sehr gutes Temperaturbild im Dachbereich

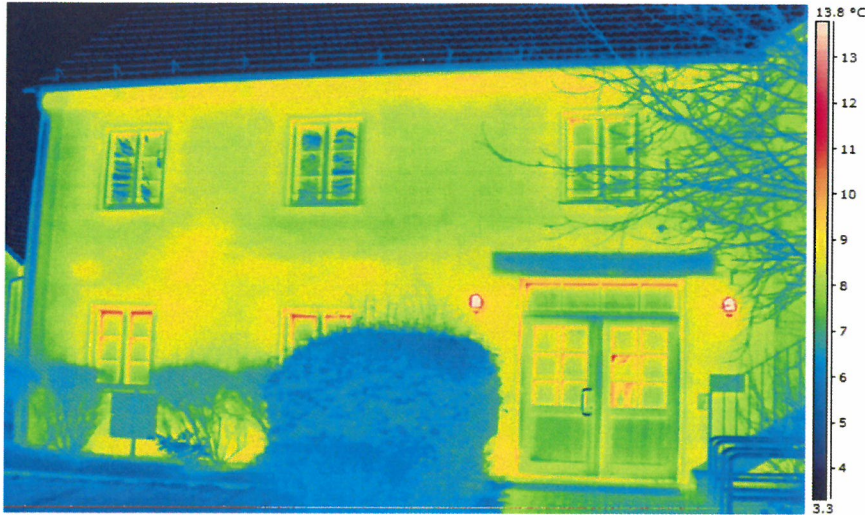
Bild 3

-leicht erhöhte Oberflächentemperatur an der Wand

-gute Temperaturverteilung an den Fensterrahmen

-optimales Temperaturbild an der Tür
